Bullerskärm Nordan

- En bullerskärm utöver de vanliga... ett grönare alternativ -

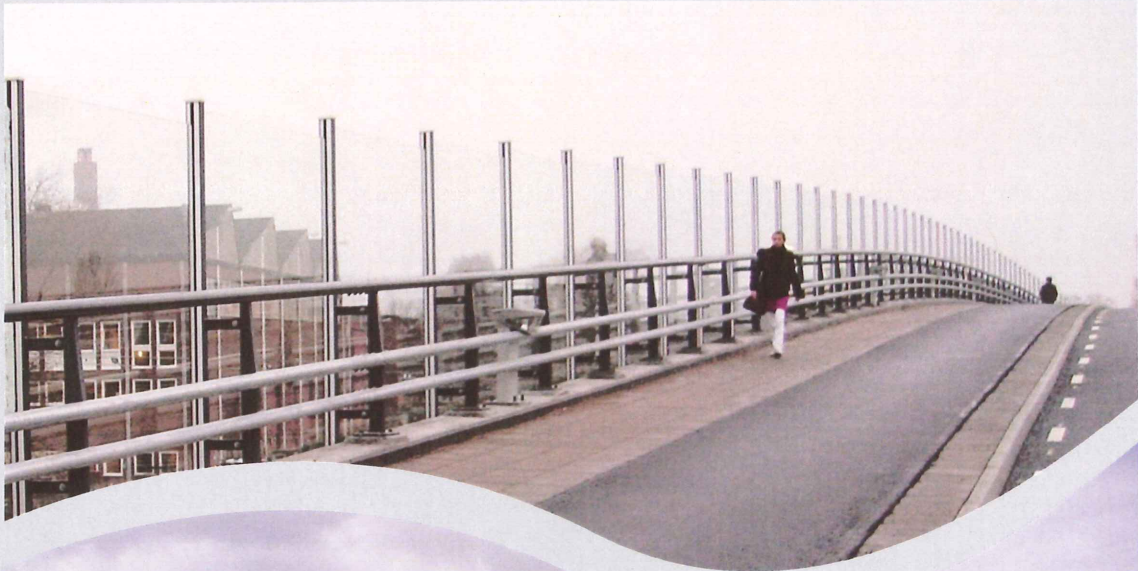
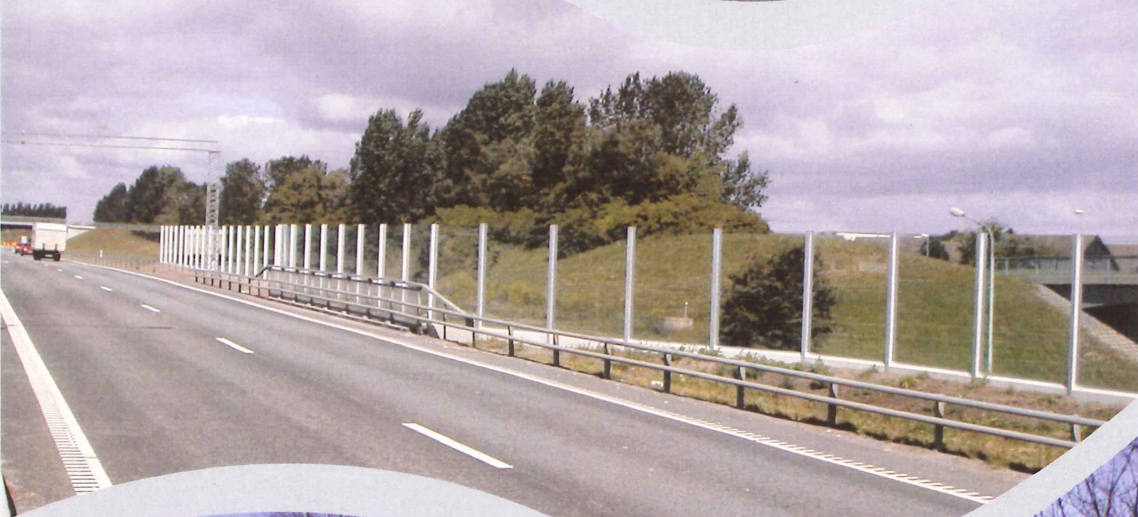
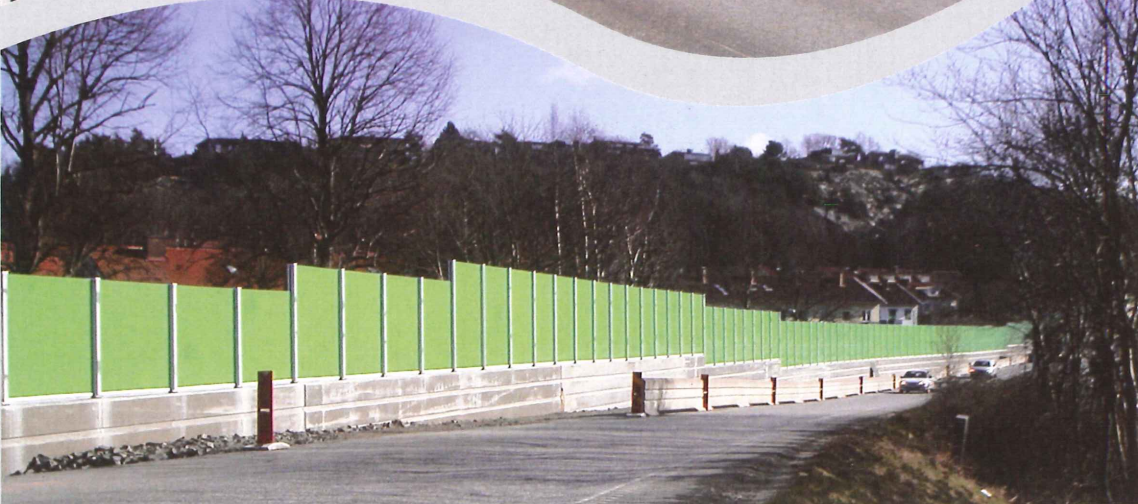
GnF Centa bullerskärm Nordan ger ett bra bullerskydd utan att närliggande fastigheter förlorar utsikten och bidrar ej till ökad inbrottsrisk. Skärmen har en lång livslängd och kräver väldigt lite underhåll.

Infästningssystem Nordan utgår från en stål Stolpe och i denna placeras aluminiumprofilerna som håller fyllningsmaterialet.

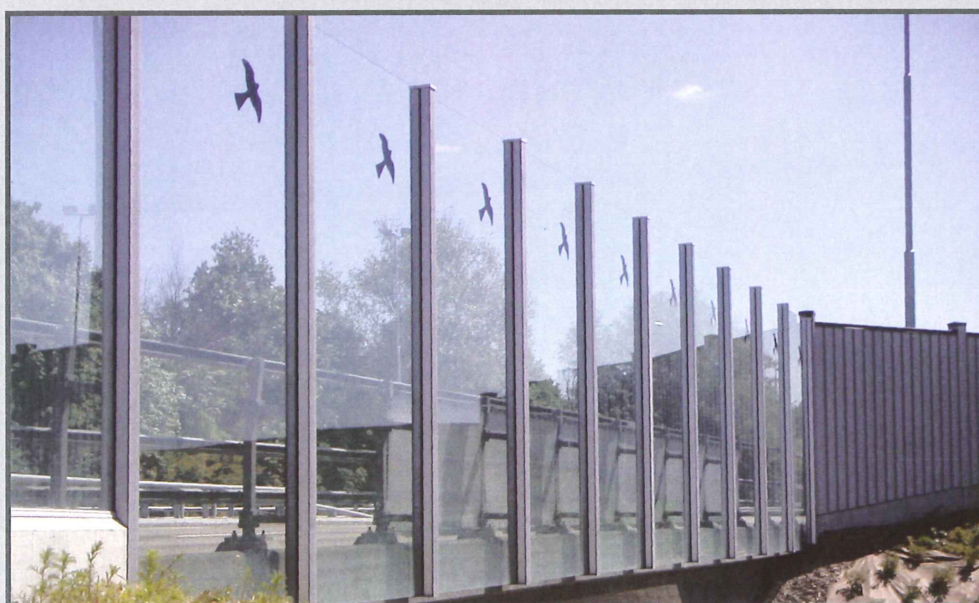
I systemet kan olika fyllningsmaterial användas som t.ex.:

- härdat glas.
- härdat laminerat glas.
- färgat härdat glas.
- färgat laminerat glas.
- akryl.
- polykarbonat.
- kassetter.
- betongsockel.

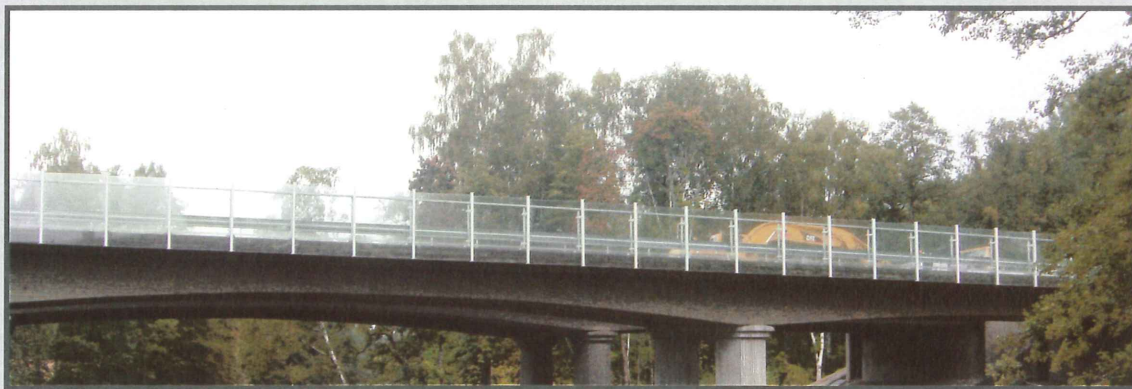
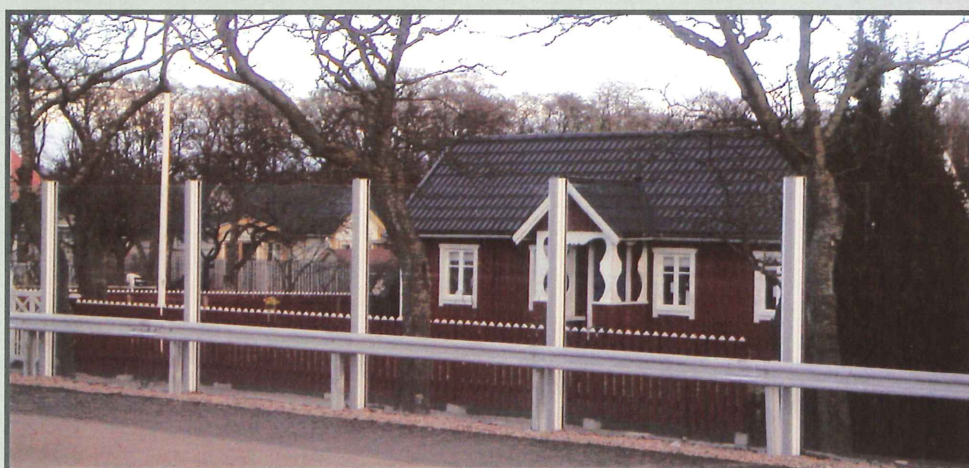
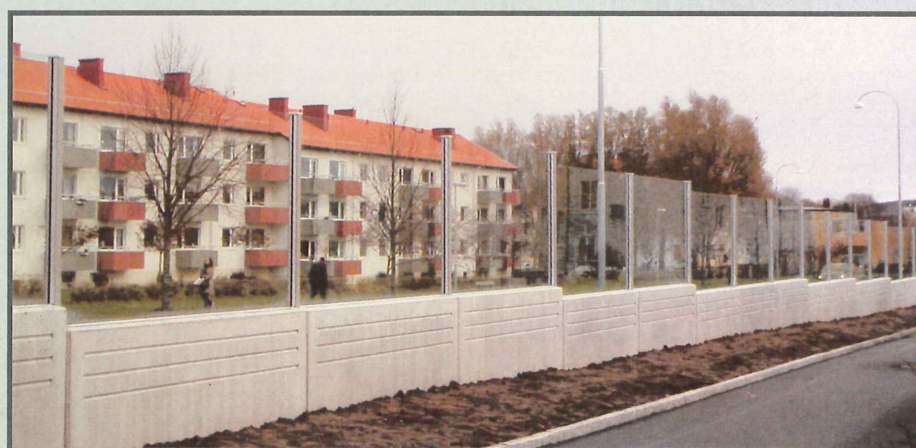
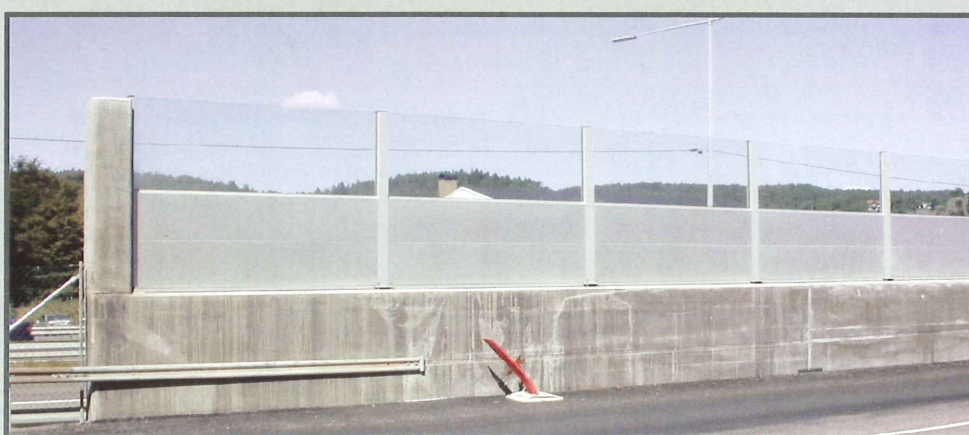
- Bullerskärmen kan appliceras på olika sätt:
- montage på broräcke.
 - på markfundament och fyllning hela vägen ned i marken.
 - på prefabricerad mur.
 - på platsgjuten mur.

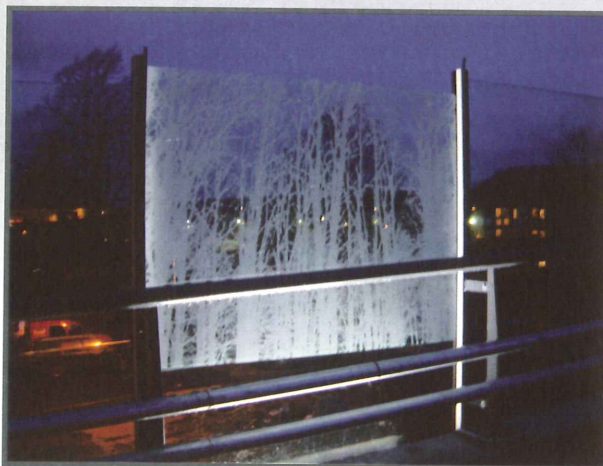
Bullerskärmens fyllning t.ex glas kan förses med tryckt mönster, motiv eller dekorränder efter önskemål. Här är ett antal glas försedda med tryckta motiv som punktbelyses på kvällen.

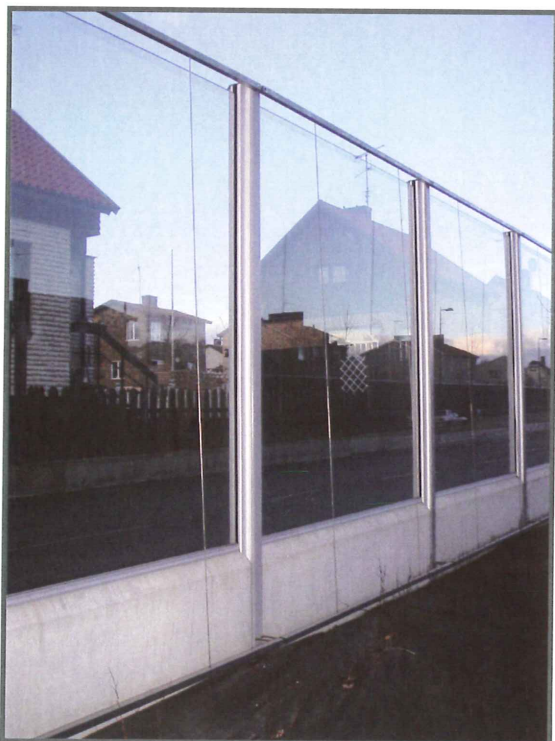
Skärmen kan även utrustas med rostfria växttrådar där klängväxter kan planteras.

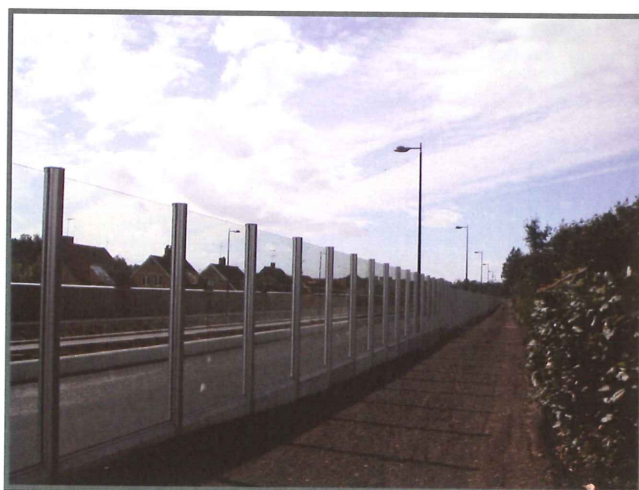
Betongsockel kan användas vid höjdskillnader.
